## Dekormålade tapeter räddade åt eftervärlden

**1842 befann sig dekorationsmålaren Daniel Dahlström i Höje, Norra Råda socken. Han var anlitad för att måla övervåningen på Nilsnilsgården. Förutom att vara skjutsstation var byggnaden dessutom bostad åt häradshövdingen. Detta var väggar som skulle kosta på lite extra!**

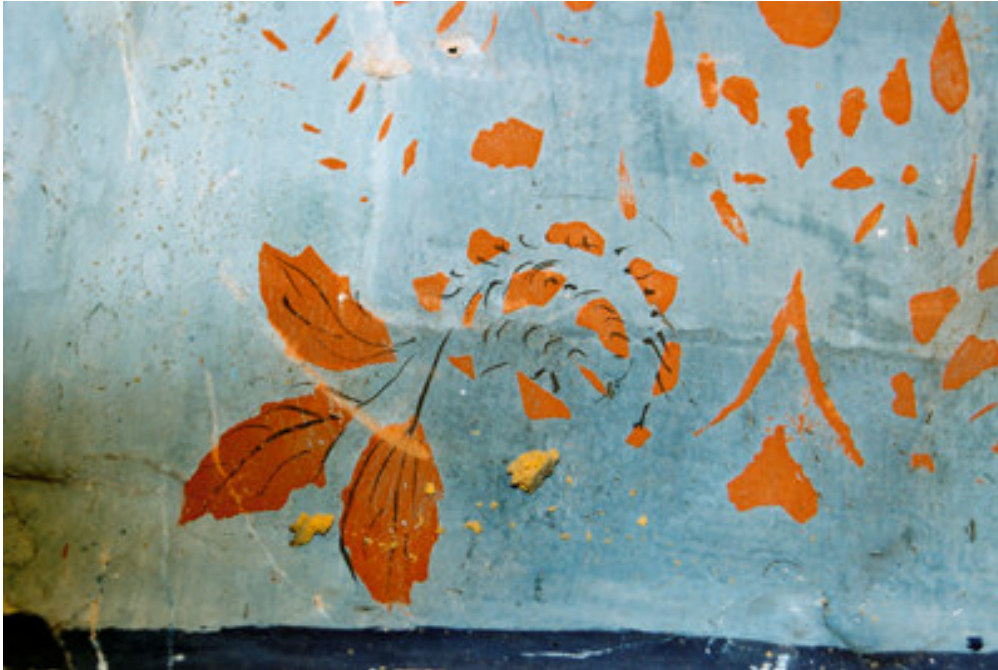
Målningarna i Nilnilsa gården är utförda med limfärg på spänd papp och målade på plats. Under pappen fanns ursprungligen lerklinad timmervägg. Kortväggen intill eldstäderna i bägge rummen består av en brädvägg med garderobsdörr. Där är limfärgsdekorationen utförd direkt på trä. I det västra rummet saknas ca tre brädor av väggen, i NÖ hörnet. Draperingen slutar en bit innan hörnet på norrväggen men fortsätter på de befintliga brädorna. Här kan det ha stått ett väggfast hörnskåp eller dylikt. 160 år har satt sina spår. Det syns både hål och spår av vattenskador. Särskilt i det östra rummet där stora delar av bröstpanelspappen saknas. Färgskikten har ganska dålig bindkraft. Men det är inte skadorna man ser utan den otroliga lyskraft färgen har. Att den har bevarats så pass väl är lite av ett mirakel.

Under 2001 fick ägarna statligt bidrag beviljat av länsstyrelsen för att åtgärda målningarna. Undertecknad utförde arbetet, med hjälp av två assistenter, under senhösten 2001. Intentionen var att framhäva målningarna och få skadorna att sjunka undan, utan att målningarna såg för nygjorda ut. Underlag och färgskikt konserverades och en viss retuschering utfördes. I de fall där pappn saknades helt monterades ny papp och en rekonstruktion av bottenfärgen gjordes.
